## Bericht

**Nr. 24 - 085 vom 07.02.2024**

Gegenstand: **Nachweis der Absturzsicherung entsprechend  
ETB-Richtlinie für ALPOLIC Platten und deren Befestigung.**

Auftraggeber: Mitsubishi Polyester Film GmbH  
Kasteler Str.45  
D 65203 Wiesbaden

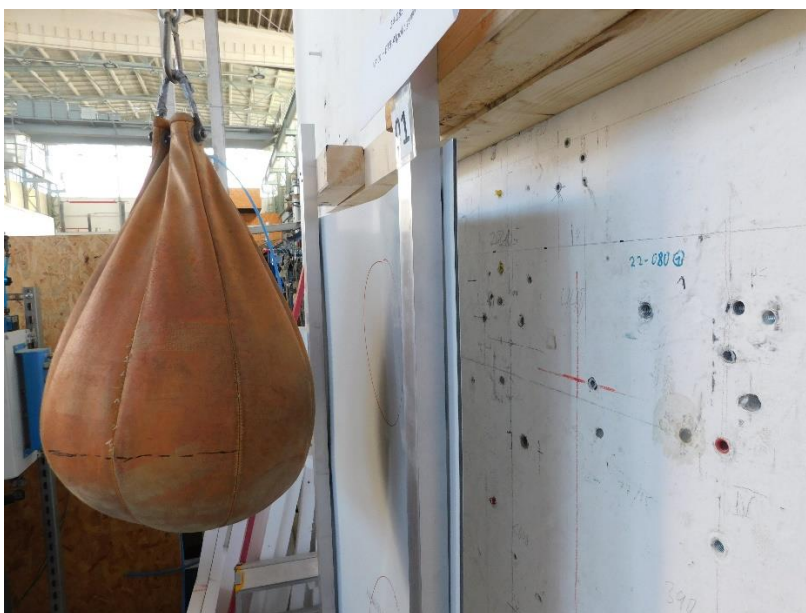
| Schlag | Schlagkörper | Auslenkung [m] | Schlag Nr. - Beobachtung |
|---|---|---|---|
| S2 | | | Deutliche Verformung der Platte, leichte Verformung der oberen und mittleren Nietpaare. Weder durchschlagen noch Befestigung herausgerissen. |

Bild 2: Verformung der Platte nach weichem Stoß S2

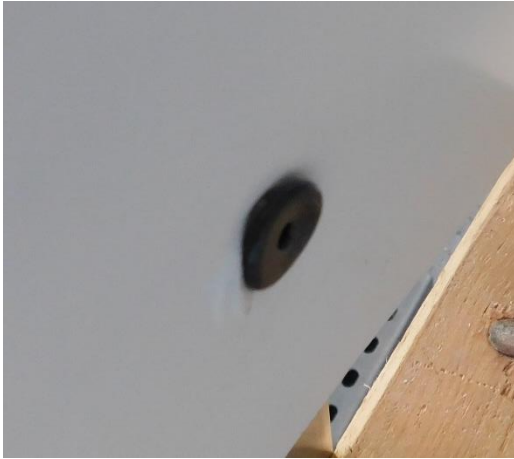
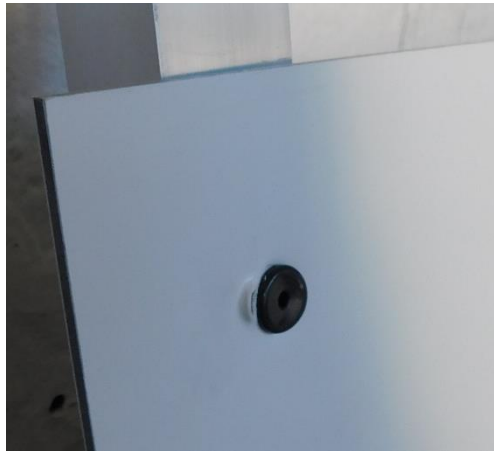
| Schlag | Schlagkörper | Auslenkung [m] | Schlag Nr. - Beobachtung |
|---|---|---|---|
| S3 | | | Deutliche Verformung der Platte, leichte Verformung der oberen, mittleren und unteren Nietpaare. Weder durchschlagen noch Befestigung herausgerissen. |

*Bild 3 und 4: Verformung im Nietbereich nach weichem Stoß S3*

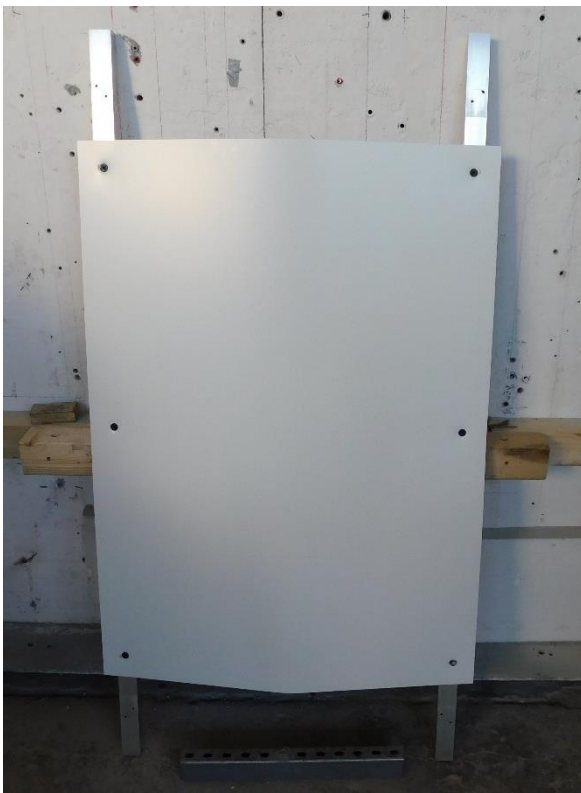
Auf die Platte wurden 3 Stöße mit einer Aufprallenergie von 600 Nm an verschiedenen Stellen aufgebracht. An der Platte ließen sich nach dem Aufbringen aller Stöße starke Verformungen feststellen. Die Nieten wiesen ebenfalls Verformungen auf, wurden aber nicht komplett zerstört oder von der Platte getrennt. Im Ergebnis lässt sich zusammenfassen, dass die Platte weder aus der Befestigung herausgerissen noch vollständig durchstoßen wurde und somit die absturzsichernde Funktion noch gegeben war. **Es lässt sich zusammenfassen, dass die Kriterien aus [1] und [2] an Bauteile, die gegen Absturz sichern, für Belastungen mit weichem Stoß eingehalten wurden.**

*Bild 5: Zustand der Platte nach 3 weichen Stößen, Ansicht der Sichtseite*

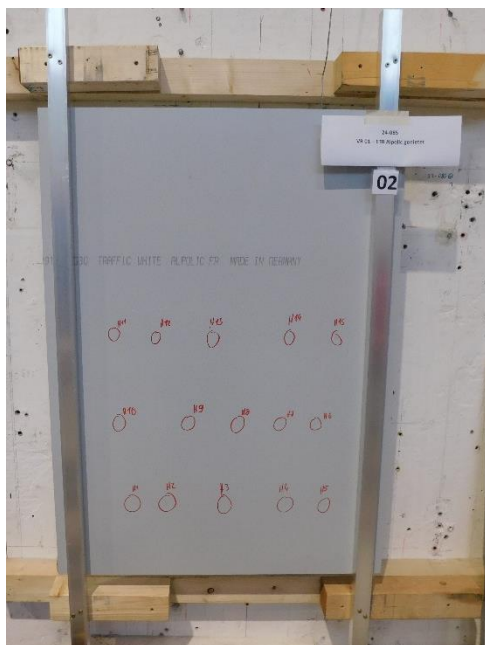
*Bild 7: Schlagstellen harter Stoß*

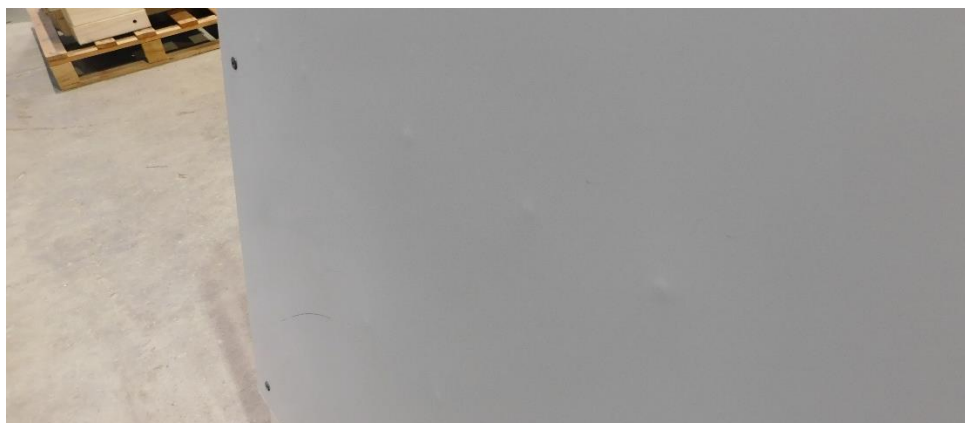
| Schlag | Schlagkörper | Auslenkung [m] | Schlag Nr. - Beobachtung |
|---|---|---|---|
| H1 | Stahlkugel<br>1 kg | 1,0 | Leichte Eindellung an der Schlagstelle.<br>Keine weiteren Schäden. |

*Bild 8: Einschlagdellen – Ansicht von Sichtseite der Platte*

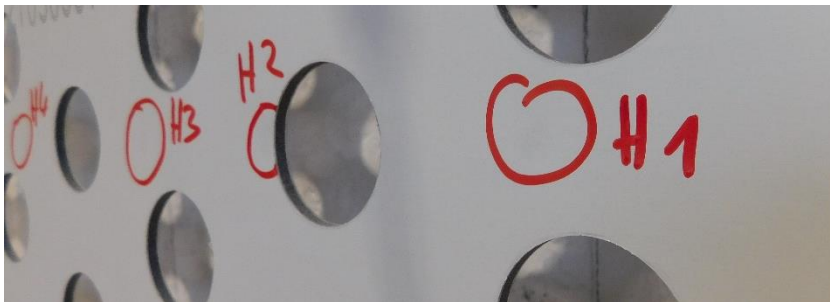
| Schlag | Schlagkörper | Auslenkung [m] | Schlag Nr. - Beobachtung |
|---|---|---|---|
| H1 | Stahlkugel<br>1 kg | 1,0 | Leichte Eindellung an der Schlagstelle.<br>Keine weiteren Schäden. |

*Bild 30: Zustand der Plattenoberfläche nach Durchführung des harten Stoßes*

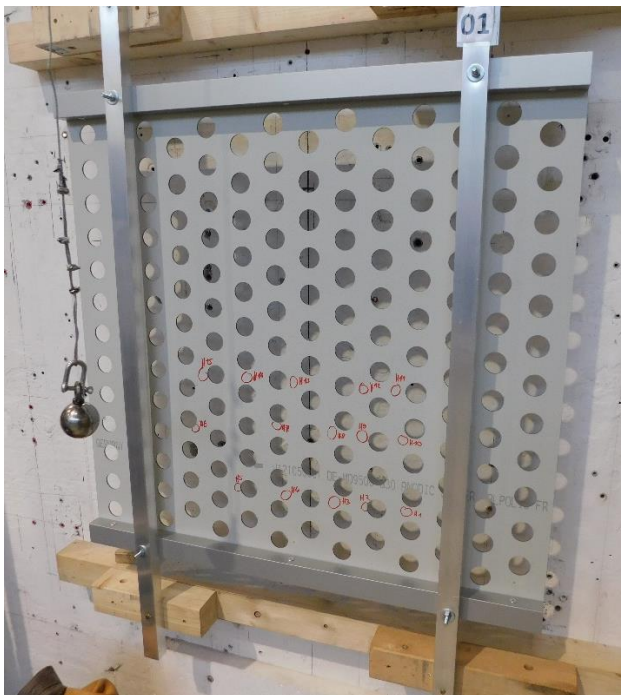
Für alle Versuche konnte festgestellt werden, dass keines der Systeme durch das Aufbringen der harten Stöße stark beschädigt oder örtlich durchstoßen wurde. Es konnten an beiden Systemen lediglich leichte Verformungen an den Aufprallstellen dokumentiert werden.

*Bild 41: Platte nach 15 durchgeführten harten Stößen*

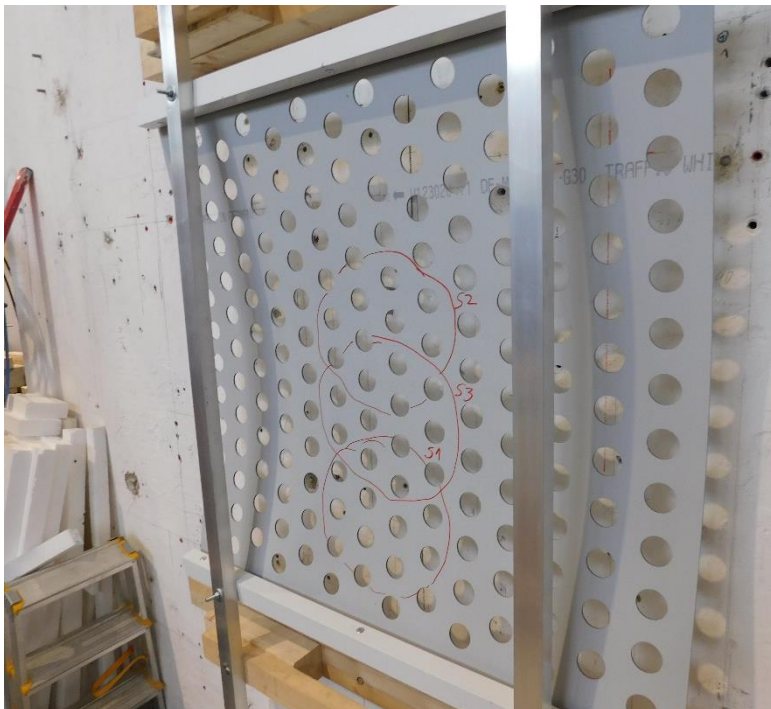
Auf die Platte wurden 3 Stöße mit einer Aufprallenergie von 600 Nm an verschiedenen Stellen aufgebracht. An der Platte ließen sich nach dem Aufbringen aller Stöße starke Verformungen feststellen. An den Verbindungsstellen mit der vertikalen Unterkonstruktion konnten ebenfalls Verformungen dokumentiert werden, welche deren Funktion aber nicht stark beeinträchtigten. Im Ergebnis lässt sich zusammenfassen, dass die Platte weder aus der Befestigung herausgerissen noch vollständig durchstoßen wurde und somit die absturzsichernde Funktion noch gegeben war. **Es lässt sich zusammenfassen, dass die Kriterien aus [1] und [2] an Bauteile, die gegen Absturz sichern, für Belastungen mit weichem Stoß eingehalten wurden.**

| Schlag | Schlagkörper | Auslenkung [m] | Schlag Nr. - Beobachtung |
|---|---|---|---|
| S1 | Sphärischer Sack 50 kg | 1,23 | Deutliche Verformung der Platte, im Bereich der Befestigung leicht verformt.<br>Weder durchlagen noch herausgerissen. |

Bild 63: Zustand der Platte nach 3 weichen Stößen

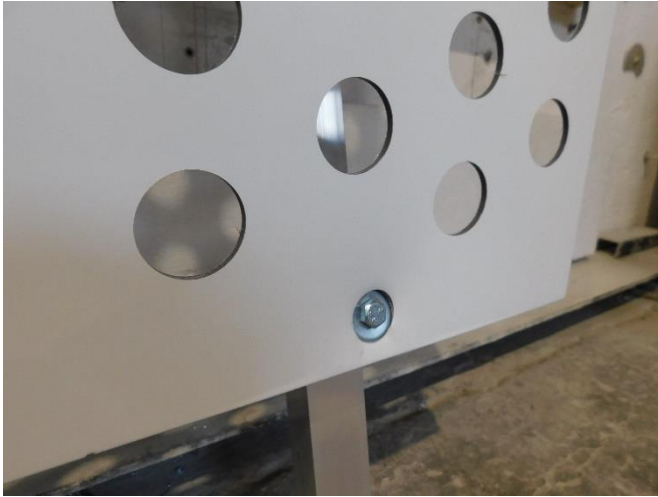
*Bild 74: Einschneidende Unterlegscheibe im Befestigungsbereich*
