## Bericht

**Nr. 24 - 085 vom 07.02.2024**

Gegenstand: **Nachweis der Absturzsicherung entsprechend  
ETB-Richtlinie für ALPOLIC Platten und deren Befestigung.**

Auftraggeber: Mitsubishi Polyester Film GmbH  
Kasteler Str.45  
D 65203 Wiesbaden

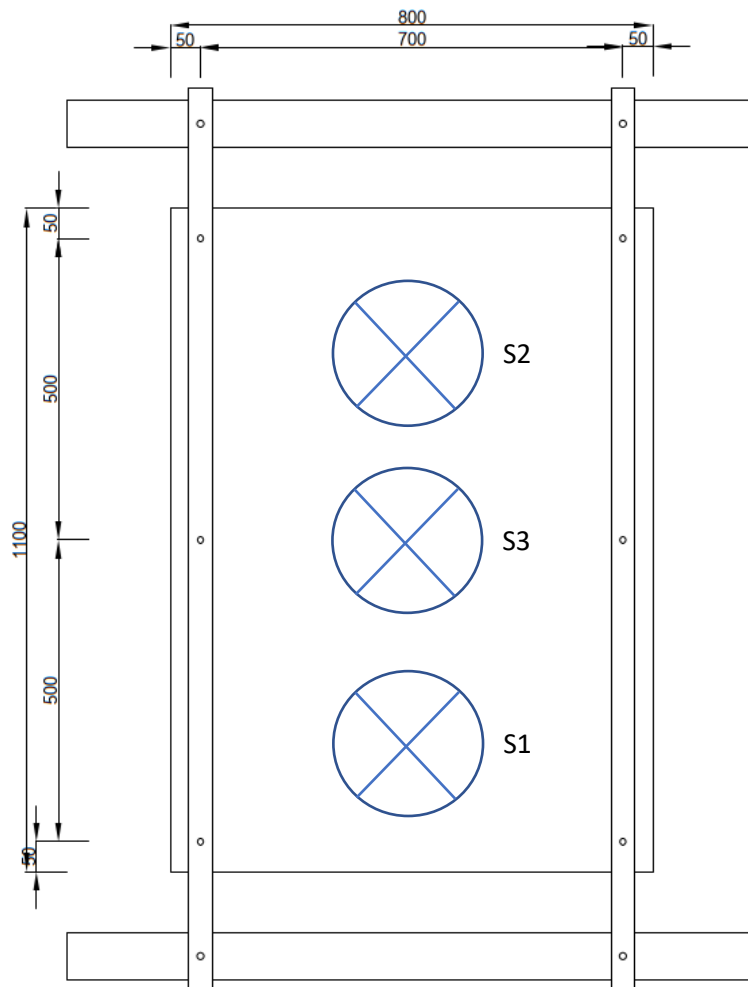
Dokumentation Aufprallort:

| Schlag | Schlagkörper | Auslenkung [m] | Schlag Nr. - Beobachtung |
|---|---|---|---|
| S1 | Sphärischer Sack 50 kg | 1,23 | Deutliche Verformung der Platte, leichte Verformung der unteren und mittleren Nietpaare. Weder durchschlagen noch Befestigung herausgerissen. |
| S2 | | | Deutliche Verformung der Platte, leichte Verformung der oberen und mittleren Nietpaare. Weder durchschlagen noch Befestigung herausgerissen. |
| S3 | | | Deutliche Verformung der Platte, leichte Verformung der oberen, mittleren und unteren Nietpaare. Weder durchschlagen noch Befestigung herausgerissen. |

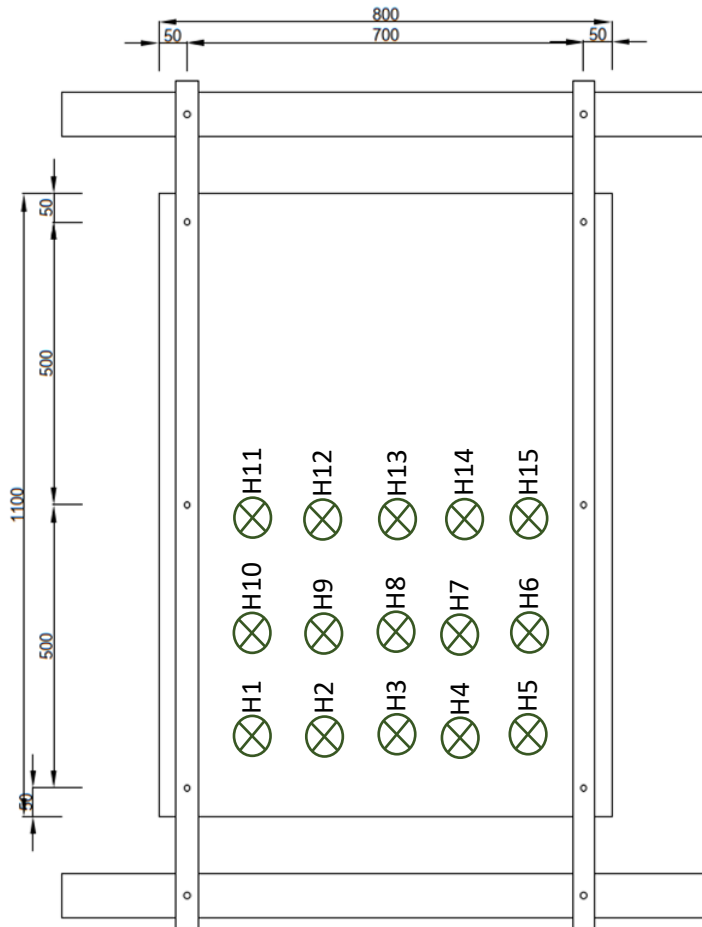
Dokumentation Aufprallort:

| Schlag | Schlagkörper | Auslenkung [m] | Schlag Nr. - Beobachtung |
|---|---|---|---|
| H1 | Stahlkugel<br>1 kg | 1,0 | Leichte Eindellung an der Schlagstelle.<br>Keine weiteren Schäden. |

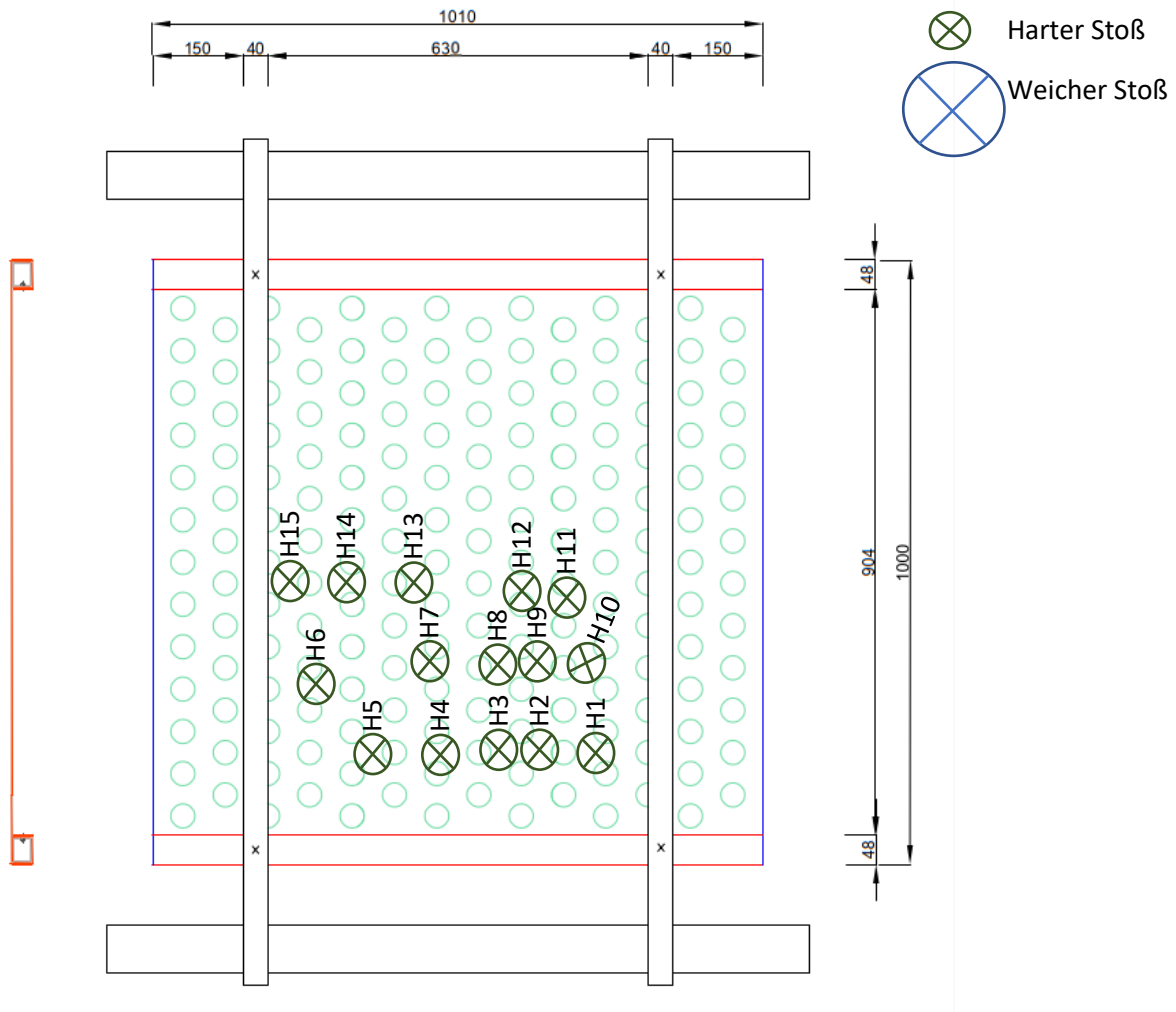
Dokumentation Aufprallort:

| Schlag | Schlagkörper | Auslenkung [m] | Schlag Nr. - Beobachtung |
|---|---|---|---|
| H1 | Stahlkugel<br>1 kg | 1,0 | Leichte Eindellung an der Schlagstelle.<br>Keine weiteren Schäden. |

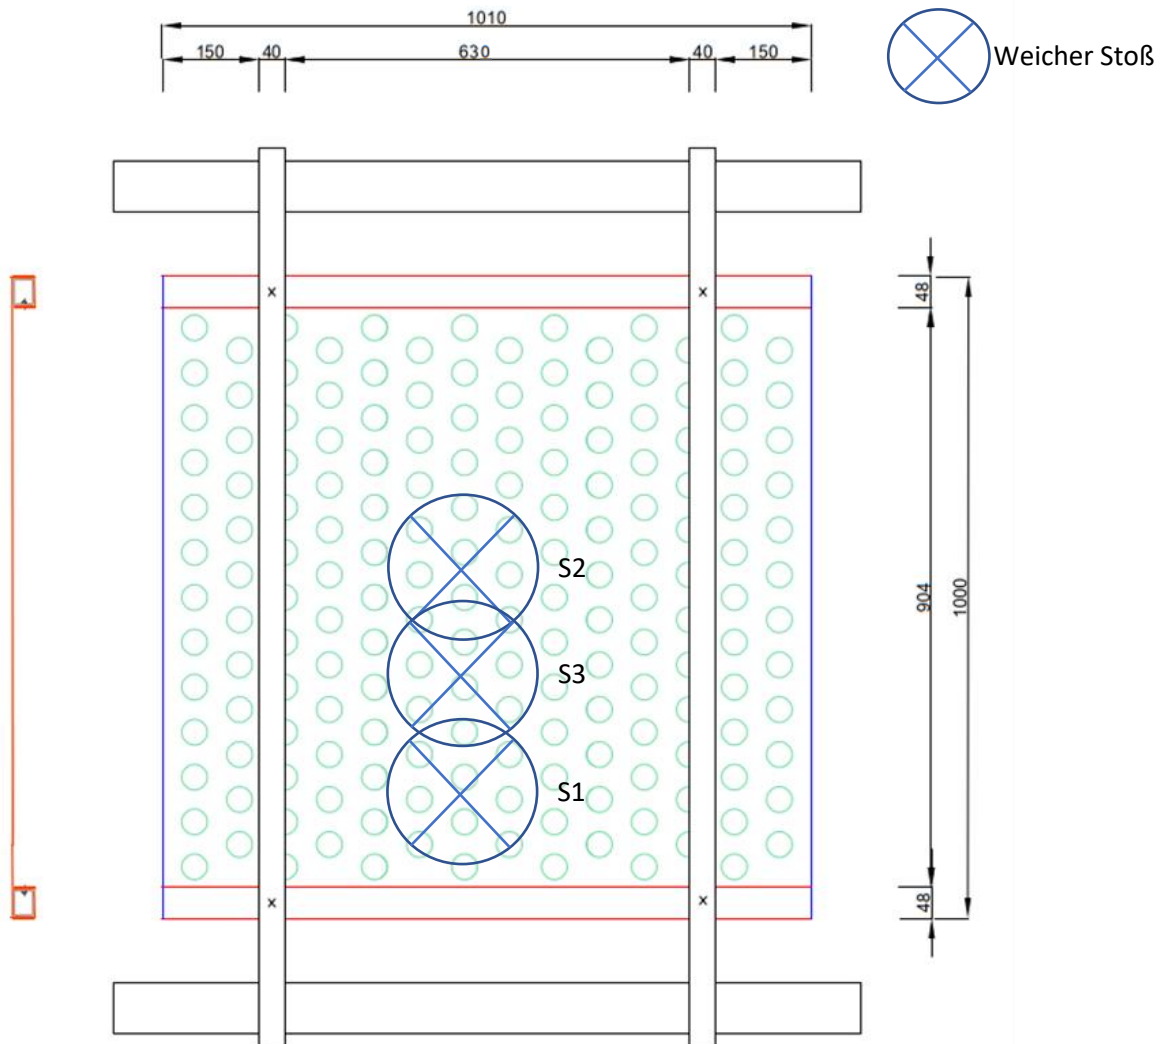
Dokumentation Aufprallort:

| Schlag | Schlagkörper | Auslenkung [m] | Schlag Nr. - Beobachtung |
|---|---|---|---|
| S1 | Sphärischer Sack 50 kg | 1,23 | Deutliche Verformung der Platte, im Bereich der Befestigung leicht verformt.<br>Weder durchlagen noch herausgerissen. |
| S2 | | | Deutliche Verformung der Platte, im Bereich der Befestigung leicht verformt.<br>Weder durchlagen noch herausgerissen. |
| S3 | | | Deutliche Verformung der Platte, im Bereich der Befestigung leicht verformt.<br>Weder durchlagen noch herausgerissen. |
